# Pratiques d'orpaillage et érosion des sols à Mabayi, au Burundi

**Abel Nsabimana**

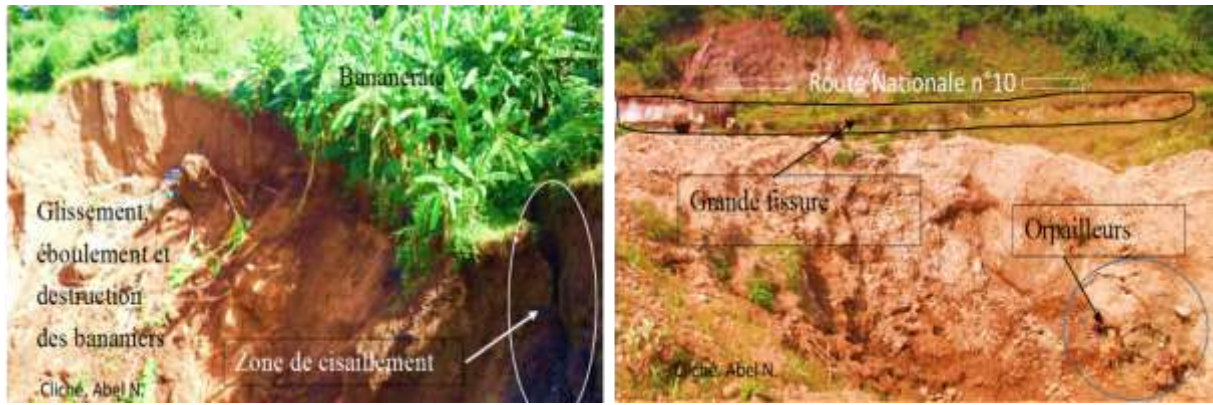
D'autres cas de mouvements de masse suite à l'orpaillage sont fréquemment observés dans cette région. Ils détruisent les infrastructures comme les maisons et les routes ainsi que les cultures (voir image 3). Des multitudes de parcelles maraichères sont souvent ensevelies par les éboulements, d'autres englouties par les inondations. La même image (partie gauche) montre un talus frais après un glissement de terrain qui a emporté une bananeraie. En plus, il est clair que ce phénomène est continu vu qu'il y a des zones de cisaillement annonçant une prochaine rupture de terrain. Le déclenchement de ce mouvement de masse serait dû à l'orpaillage dont le site est situé en bas. L'équilibre a été rompu suite à l'appel au vide du matériau meuble.

Image 3: Eboulement et route menacée à Rugogo

L'image 3 (partie droite) illustre une situation dans laquelle une route (Route Nationale n°10) est menacée de destruction à Rugogo. En effet, une fissure ouverte est visible sur cette photo. Elle se trouve à 13 m de la RN 10. Cela a pour origine, un site d'orpaillage en bas.

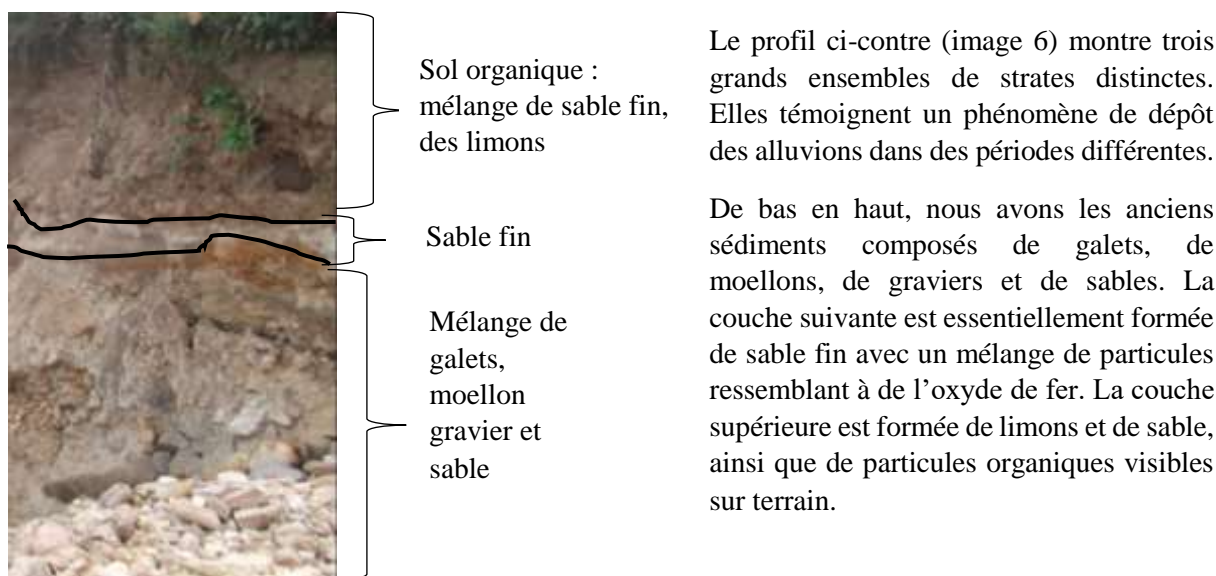
Image 6: Profil pédologique à couches massives
